Universidad Nacional Autónoma de Nicaragua

## MONOGRAFÍA PARA OPTAR AL TÍTULO DE INGENIERO INDUSTRIAL

"Reducción de productos no conformes de los estilos Fleece 6491 y 9600 mediante la metodología Lean Six Sigma en la empresa Kaizen S.A, dentro del período comprendido de mayo a septiembre del 2017."

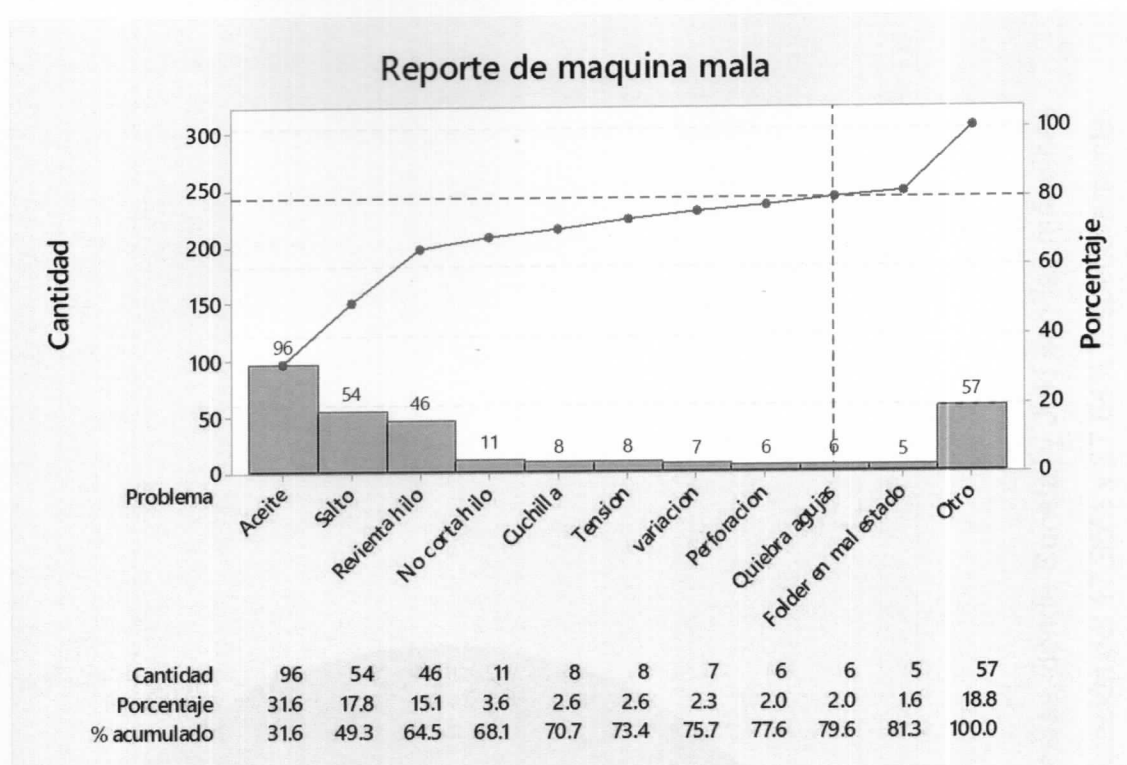
**Ilustración 36. Pareto de fallas en máquinas de costura**

Como se ilustra en el diagrama de Pareto de máquina mala, la mayor causa de paro de las máquinas es por problemas de filtración de aceite, sin embargo, se debe destacar que la información presentada es generalizada para toda el área de costura, es decir que los módulos encargados de la confección del Fleece 6491 y 9600 no se posee datos específicos. En este punto se retoma el análisis desarrollado en la etapa de medir correspondiente al muestreo realizado en el área de costura (ver ilustración N°29), la información proporcionada hace referencia a las partes de la chaqueta con mayor incidencia de manchas de aceite, por lo que se logró determinar las máquinas implicadas en esas operaciones, los resultados se presentan reflejados en la siguiente ilustración.

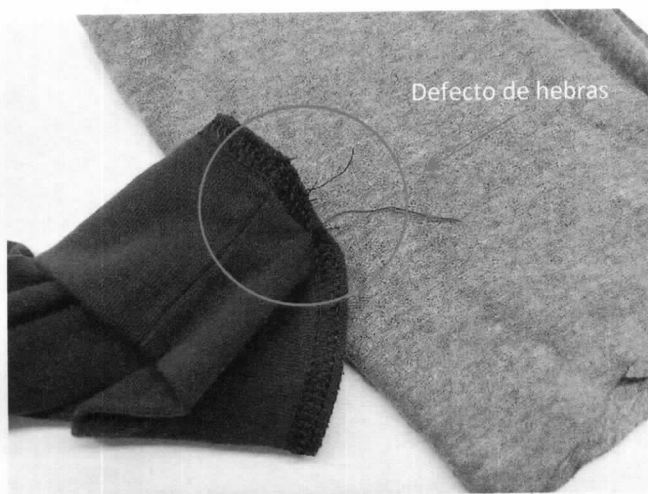
## Anexo 24. Defectos de manchas y hebra

Defecto de hebras

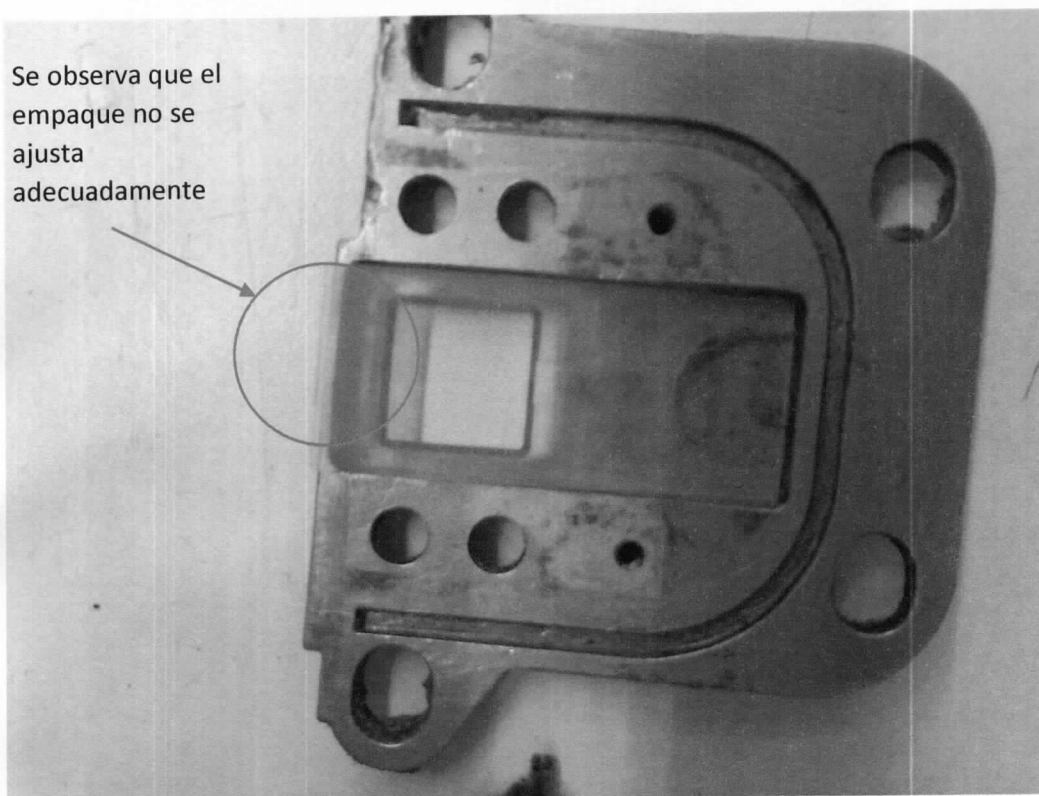
## Anexo N°27. Empaques no originales a máquinas de costura

Se observa que el empaque no se ajusta adecuadamente

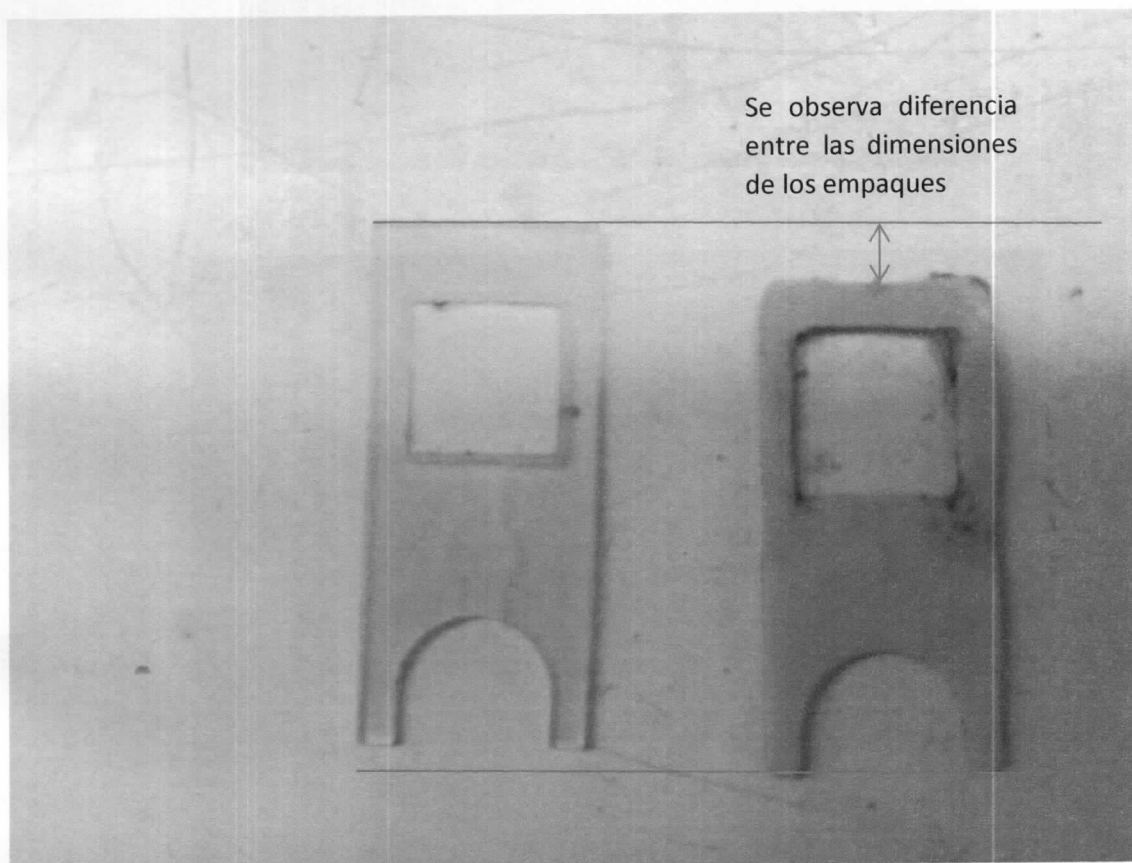
Se observa diferencia entre las dimensiones de los empaques
